关于晶片电阻两端电极外观说明

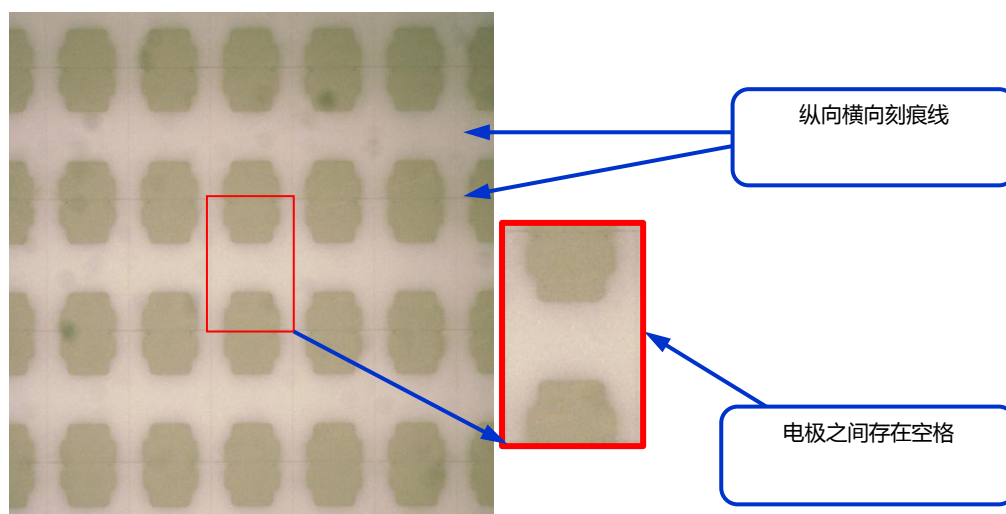
图 1 正电极印刷图片

1.1 电阻正面电极印刷的照片(如下图 1)可以看出，正面电极为粒状印刷。

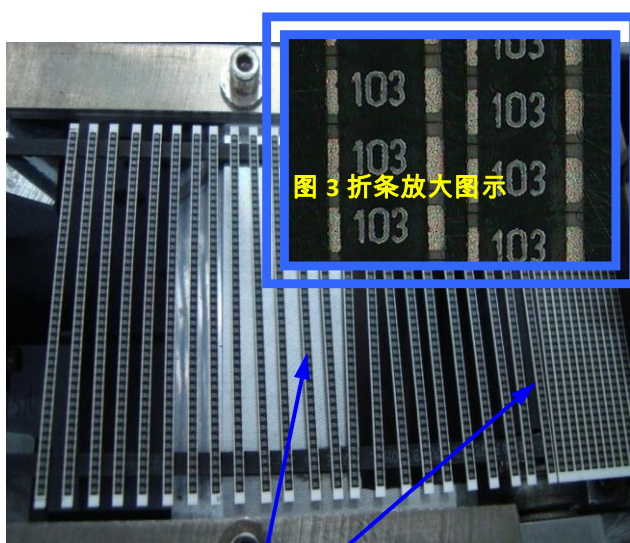
图 2 折条图示

基板通过设备折成条状

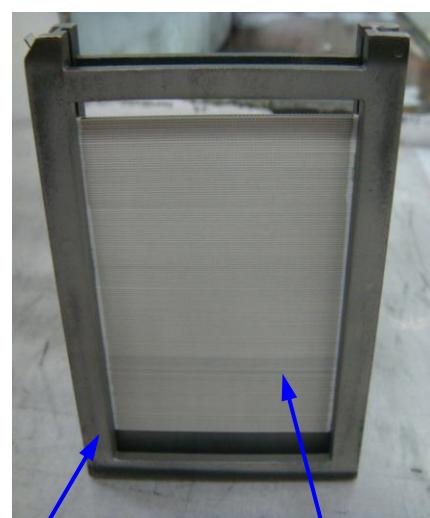
图 4 堆叠图示

1.2 电阻在折成条状后会放入溅射治具中，条状后外观可以明显看出正面电极粒状，粒与粒之间的电极是有空隙的(如图 3)，折条后产品会放入溅射治具，半成品堆叠在一起形成一定的间隙(如图 4)

仓夹 条状半成品堆叠，在仓夹中溅射侧电极

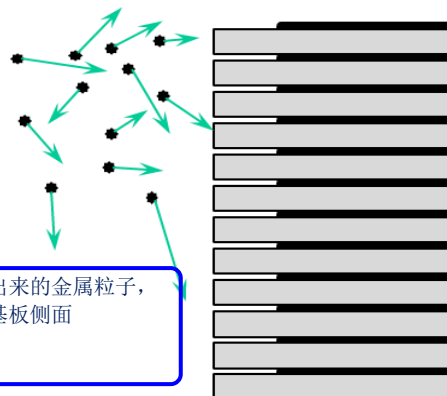
图 6 堆叠示意图

堆叠在一起的半成品之间存在间隙

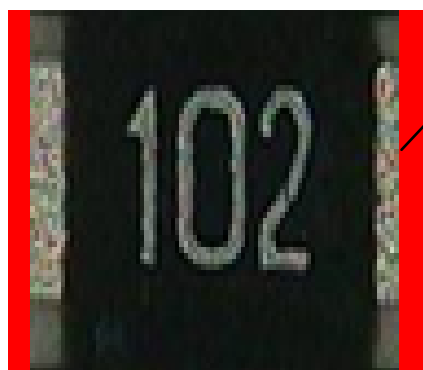
红色表示溅射层溅射的深度不一样

堆叠在一起的半成品之间存在间隙, 真空仓中被激发出来的金属粒子, 不同角度溅射在基板侧面

1.6.1 在真空溅射炉中进行侧面电极底层材料溅射，因为印有导电层、保护层及字码的半成品存在一定的膜厚，半成品堆叠在一起形成一定的间隙，而不同产品之间膜厚会存在不一样，因此，在溅射最终形成的侧电极底层材料深度和多少都存在差异；有的溅射深度深，形成的材料厚度略厚，有的溅射深度浅，甚至没有。

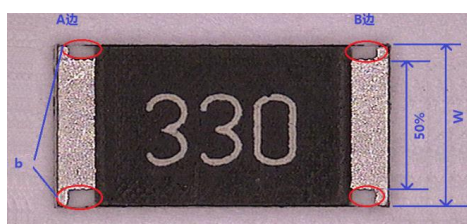
图 11 电镀后电极图示

电阻正面电极缺失面不能大于基板总宽 W 的 50%（指每个单边 A 或 B ），如下图 11 所示。
